**ZPRÁVA O PROVEDENÍ
STAVEBNĚ TECHNICKÉHO PRŮZKUMU OBJEKTU
BYTOVÉHO DOMU NA MLÉKÁRNĚ Č.P. 795 V TIŠNOVĚ**

Brno, květen 2020

Zhotovitel : Průzkumy staveb, s.r.o.
Lísky 1000/44
624 00 BRNO

Objednatel : Město Tišnov
nám. Míru 111
666 19 Tišnov

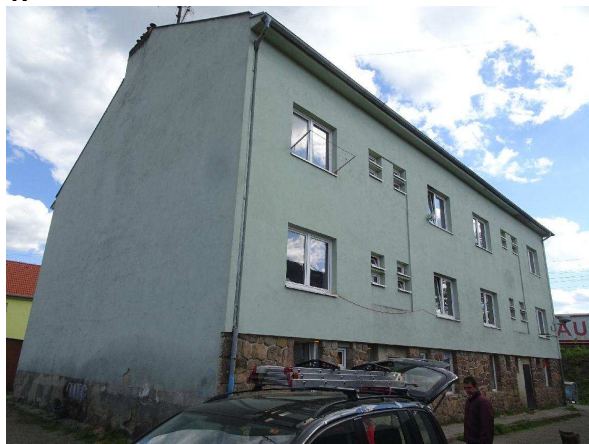
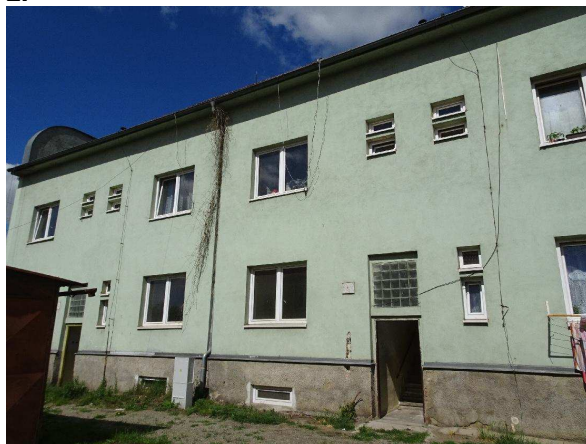
Objekt bytového domu je samostatně stojící budova, která byla postavena pravděpodobně v 30. letech 20.století. Blíže viz foto č.0 na titulním listě a foto č.1, 2.

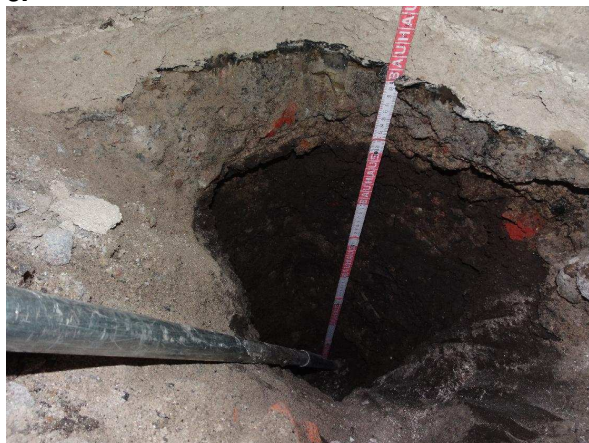
3.

Sondou bylo zjištěno, že objekt je založen na betonových základových pasech hloubky cca 1 m pod úroveň podlahy 1.PP. Základy vynáší kamenné zdivo, které začíná cca 16 - 20 cm pod úroveň podlahy. Na zdivu je provedena cihelná přízdívka, pod kterou je hydroizolační pás. Blíže viz následující schématické řezy s popisem a foto č.3, 4.

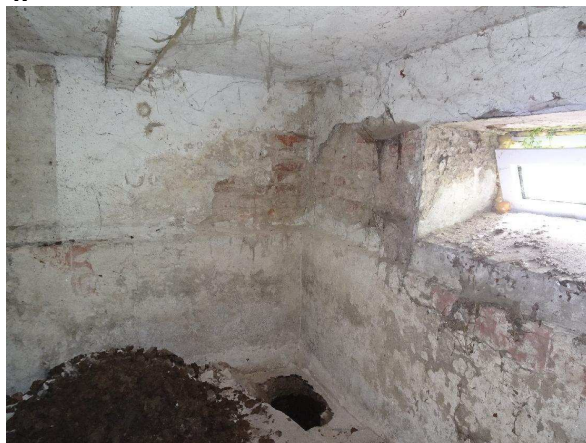
4.

- Na vnitřním zdivu v 1.PP jsou na místy na omítkách patrný výrazné vlhkostní „mapy“ svědčící o vlhkosti vnitřních i obvodových stěn, foto č.4, 5.
- V 1.PP je na zdivu do výšky cca 0,5 m cihelná přízdívka, za kterou je provedena svislá hydroizolace z asfaltového pásu, která zabraňuje přirozenému vysychání zdiva, vlhkost se pak tlačí do větší výšky, foto č.5.

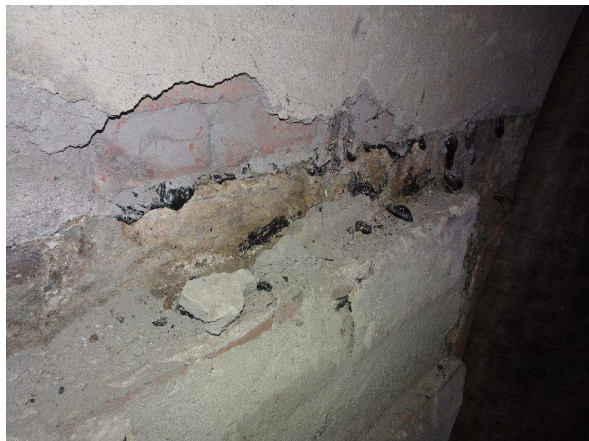
5.

- U objektu byla ve zdivu zjištěna vodorovná hydroizolace, která může být vzhledem ke stáří objektu pravděpodobně místy i strávená či porušená a neplní zcela dobře již svoji funkci, foto č.5.

- Vzhledem ke zjištěným velmi vysokým vlhkostem na některých místech by bylo nejlépe provést novou vodorovnou hydroizolaci. Nejlepším řešením bývá podřezání zdiva a vložení nové hydroizolace, případně provedení chemické injektážní clony.

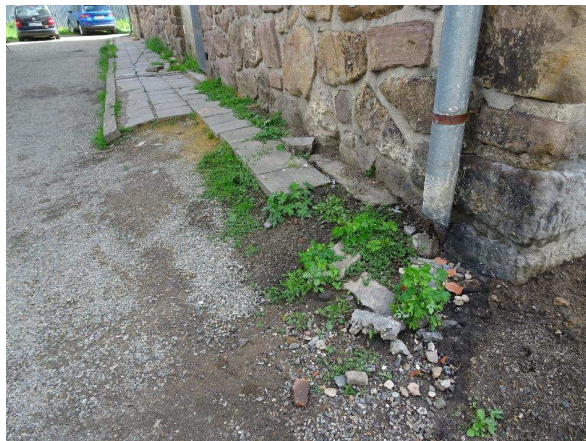
6.

- Dešťový svod ze západní strany je vyveden přímo na okolní terén a způsobuje podmáčení zdiva a základů, foto č.6. Některé svody nemají čistící kusy a mohly by se ucpávat, foto č.9

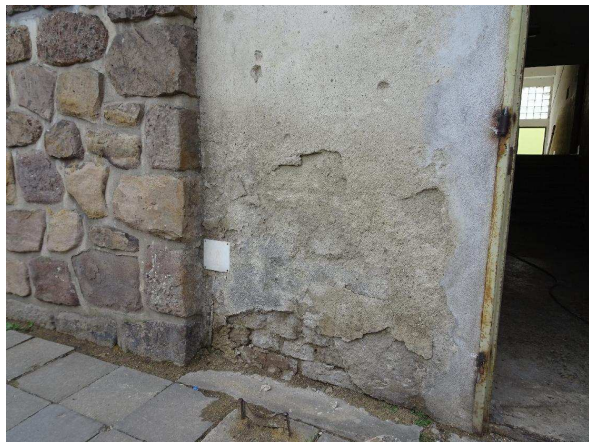
7.

- V 1.NP u vstupních dveří jsou vlhkostí porušené omítky, které již odpadávají, foto č.7. Na těchto místech byly zjištěny velmi vysoké vlhkosti zdiva (sondy W7 - W9) !

- Omítky na soklech jsou již na mnoha místech "strávené" a porušené, což umožňuje pronikání dešťové vody do zdiva, foto č.7, 10.
- Okapové chodníky z betonové dlažby jsou poškozené, místy zcela chybí, místy jsou zarostlé vegetací, neplní již svoji funkci, foto č.10, 11.

- Odstranit všechny vlhkostí zdestruované omítky a přízdívky v 1.PP, aby mohlo zdivo co nejdříve začít vysychat !
- Zdivo pokud možno ponechat jako režné, případně použít sanační omítky, aby mohlo lépe vysychat.

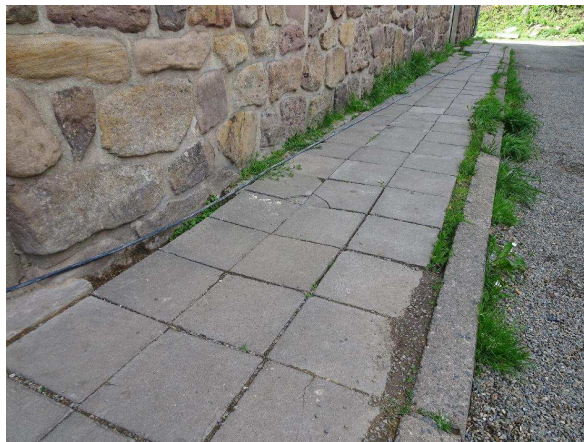
8.

- Nevhodná modulace terénu okolo objektu – terén je na mnoha místech spádovaný směrem k objektu a dochází tak k zatékání srážkové vody k obvodovému zdivu, foto č.8, 11.

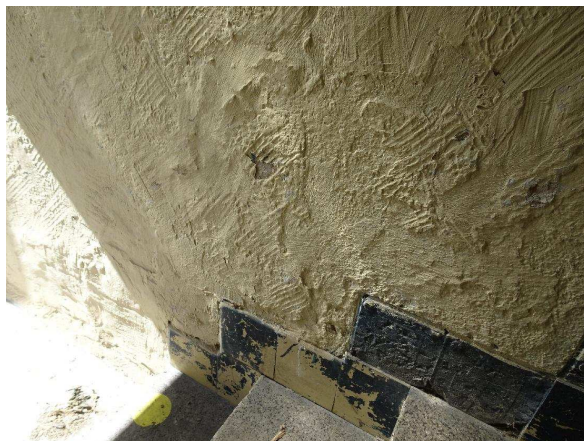
12.

- V interiérech na chodbách a v bytech se vlhkostní „mapy“ vyskytují spíše jen výjimečně, foto č.12.
- Podlahy jsou v 1.PP provedeny z materiálů s velkým difuzním odporem (betonová mazanina). Toto provedení zabraňuje přirozenému prostupu a odpařování vodních par z podzákladí, ty se na neprodyšných vrstvách kumulují a poté se tlačí do zdiva.

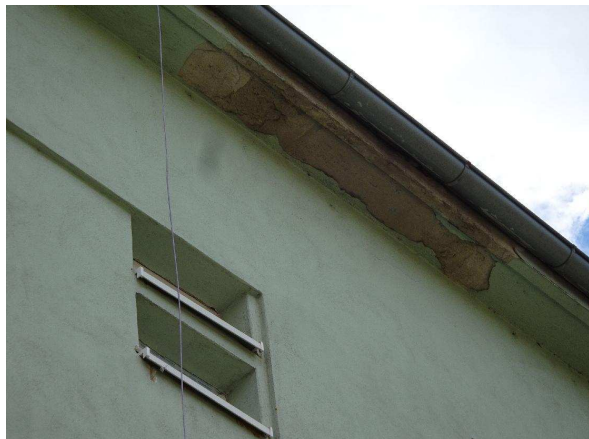
13.

- Na fasády místy zatéká i voda z porušených dešťových žlabů, foto č.13.

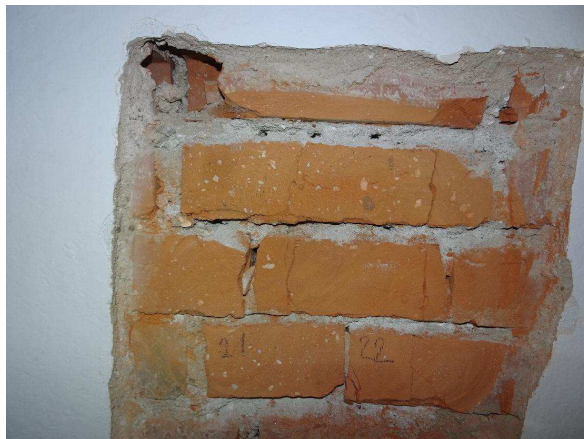
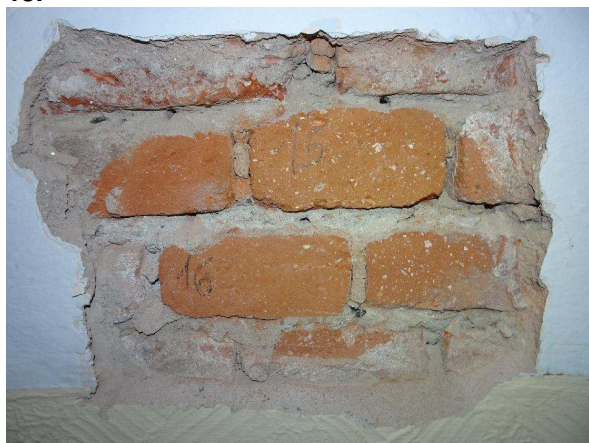
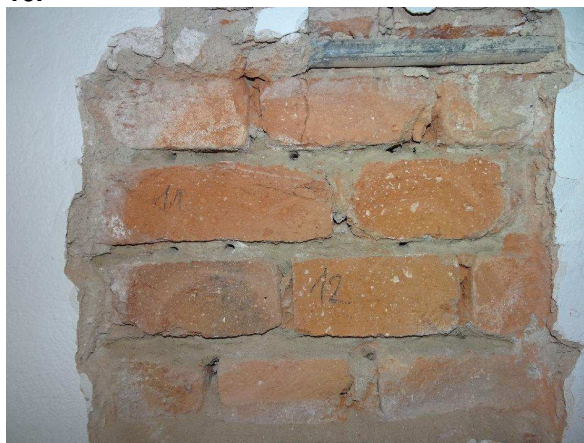
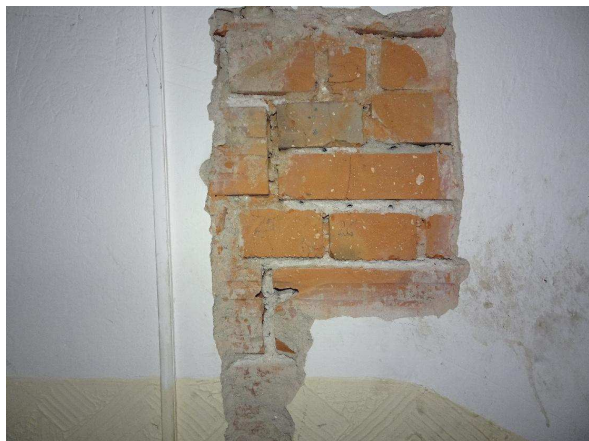
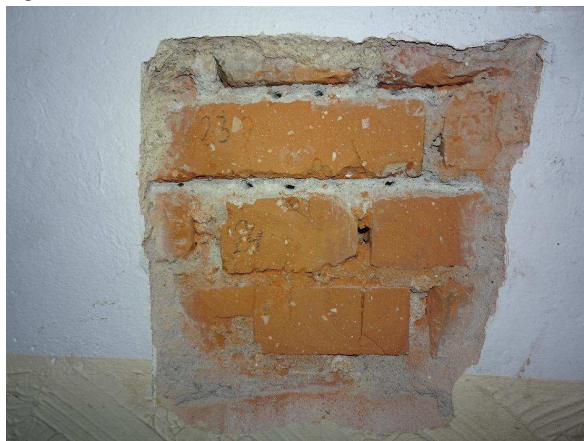
Pro potřebu stanovení pevnosti nosného zdiva byly na vybraných místech v 1.PP - 3.NP zjišťovány pevnosti dílčích zdících materiálů (cihel plných pálených a zdící malty) a následně byla stanovena pevnost zdiva v tlaku. Tyto pevnosti byly ověřovány nedestruktivními a málo destruktivními zkouškami v souladu s [6] a dle [5] a [7]. Rozmístění zkušebních míst je zřejmé z výkresové dokumentace. Pohled na některá zkušební místa viz foto č.14 - 18.

Ze STP nosného zdiva vyplývá, že toto je provedeno většinou jako cihelné zdivo - cihly plné pálené na maltu pravděpodobně vápennou, foto č.14 - 18. Při posouzení únosnosti zkoumaných zděných konstrukcí je možno uvažovat s návrhovou pevností zdiva v tlaku 0,70 N/mm², blíže viz výše uvedená tabulka č.5.

Použité cihly mají nepravidelný tvar, pravděpodobně mohly být ručně dělané a některé obsahují větší množství cicvárů. Ložné spáry mezi cihlami mají místy poměrně velkou tloušťku. V posledním podlaží kromě plných cihel se místy objevují i cihelné dutinové příčkovky, foto č.17.

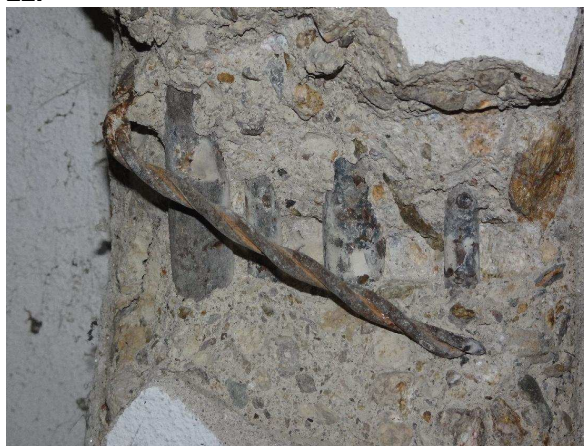
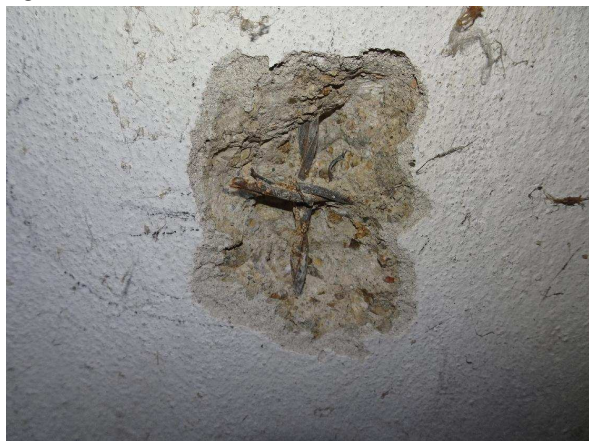
Použité výztuže typu Isteg jsou tvořeny vždy dvěma stočenými profily, námi uváděný průměr se tedy týká vždy jen jednotlivého výztužného drátu, foto č.22, 25.

A1 ŽB trám nad 1.PP, foto č.22, 23

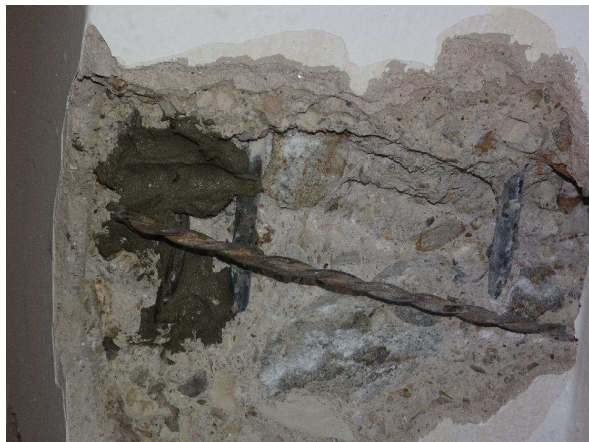
25.

A3 ŽB trám nad 2.NP, foto č.25

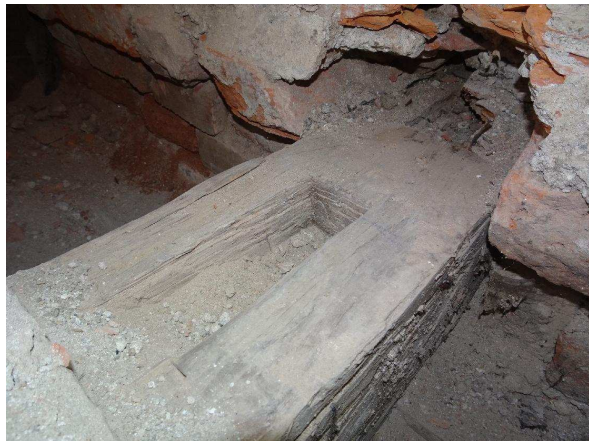
29.

Poznámka: Prostřední trám na schématu je oslaben zářezy od dřívějšího použití, foto č.29

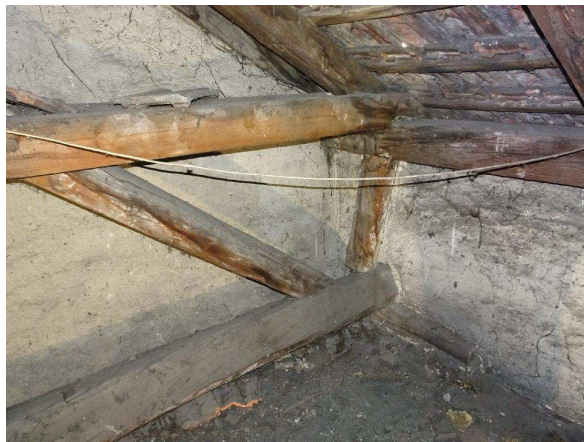
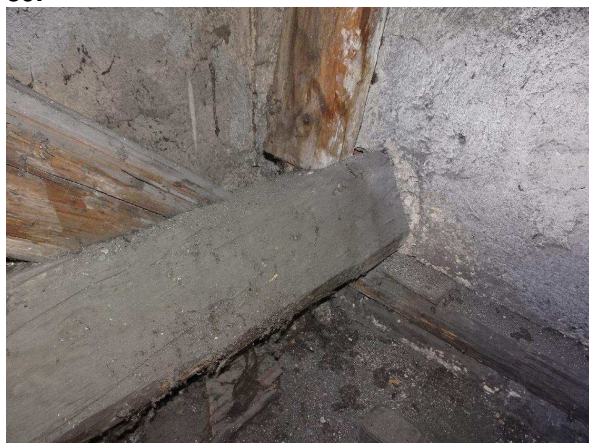
- V jednom místě je výrazně zkroucený vazný trám, pravděpodobně od sesychání, došlo zde k uvolnění téměř všech spojů trámů (vazný trám, vzpěra, sloupek, pozednice, kleštiny, krokv), foto č.38, 39.

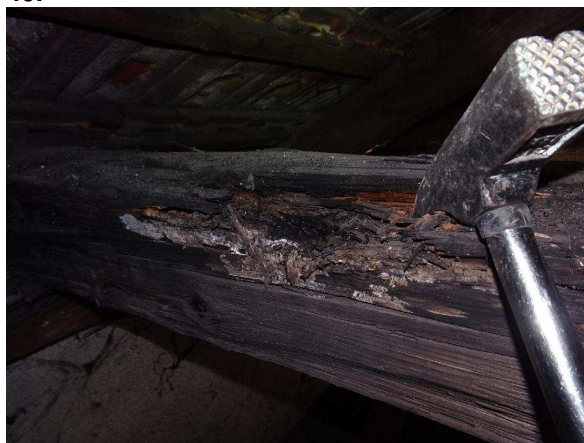
40.

- V jednom místě jsou zcela vyhnílé kleštiny, foto č.40.
- **U krovové konstrukce je nejvíce poškozená severozápadní část krovu jihozápadní poloviny objektu. Jsou zde vyhnílé vazné trámy, pozednice a několik krokví, foto č.41 - 43. Dvě místa již lze označit jako HAVARIJNÍ STAV, protože zde již může dojít k výrazným poklesům plných vazeb krovové konstrukce z důvodu úplného vyhnití zhlaví některých vazných trámů !!! V těchto místech byl zjištěn i výskyt dřevomorky domácí, která způsobuje velký kostkový lom napadeného dřeva, foto č.41 !**

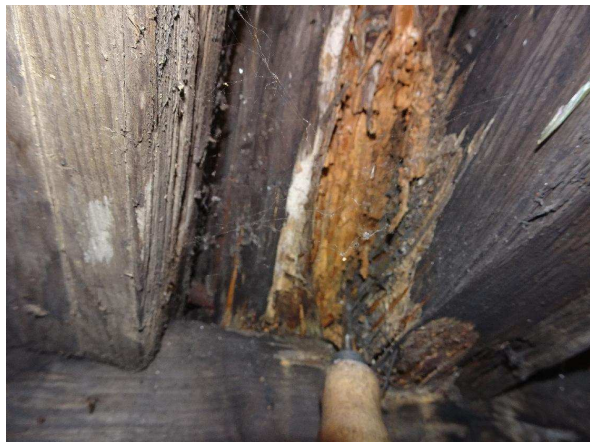
43.

- Krov byl již místy provizorně opravován, foto č.43.
- Většina poškozených prvků krovu je napadena především dřevokaznými houbami, napadení dřevokazným hmyzem je v menším rozsahu, foto č.45.

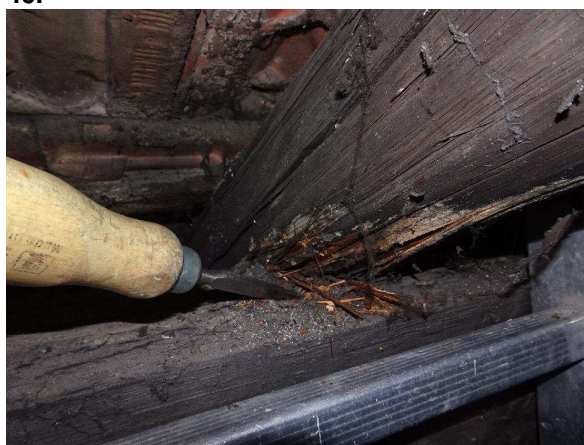
46.

- V severovýchodní polovině objektu již byly poškozené prvky zjištěny spíše jen výjimečně - několik krokví, část střední vaznice, jeden sloup, v menším rozsahu i 2 vzpěry a vazný trám, foto č.46.

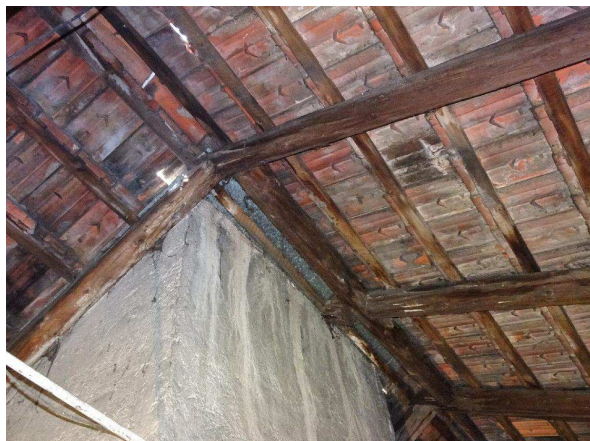
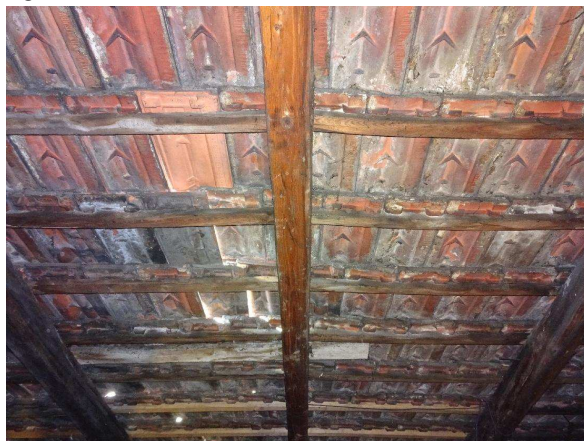
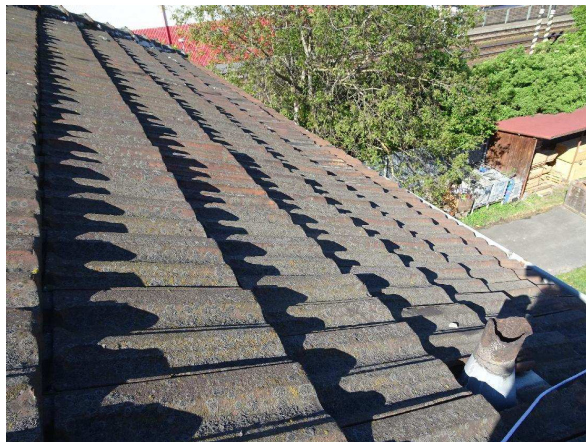
- Za hranicí své životnosti je již střešní krytina z pálených tašek, která netěsní, několik tašek je rozbitých, deformovaných, foto č.47 - 50.
- Zprohýbané je i poddimenzované latění, některé latě jsou i zcela zlomené, foto č.48.

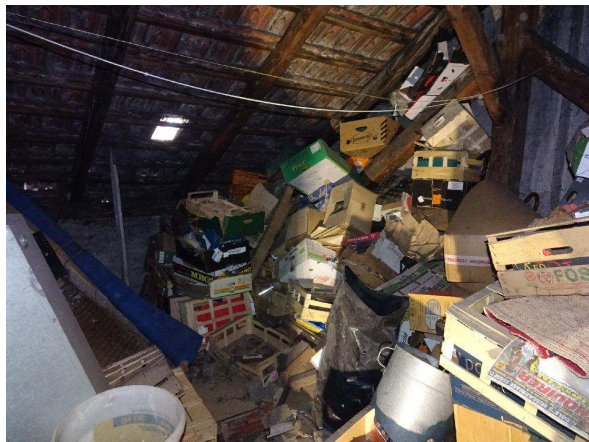
49.

- Při provádění STP byly části krovu je zaskládaná harampádím, takže v několika místech nebyla možná důkladná prohlídka, foto č.49.
- Komínová tělesa jsou poškozená, zdivo se již v horních částech rozpadá, foto č.51, 52.
