**ZPRÁVA O PROVEDENÍ
STAVEBNĚ TECHNICKÉHO PRŮZKUMU OBJEKTU
BYTOVÉHO DOMU NA MLÉKÁRNĚ Č.P. 795 V TIŠNOVĚ**

Brno, květen 2020

Zhotovitel : Průzkumy staveb, s.r.o.
Lísky 1000/44
624 00 BRNO

Objednatel : Město Tišnov
nám. Míru 111
666 19 Tišnov

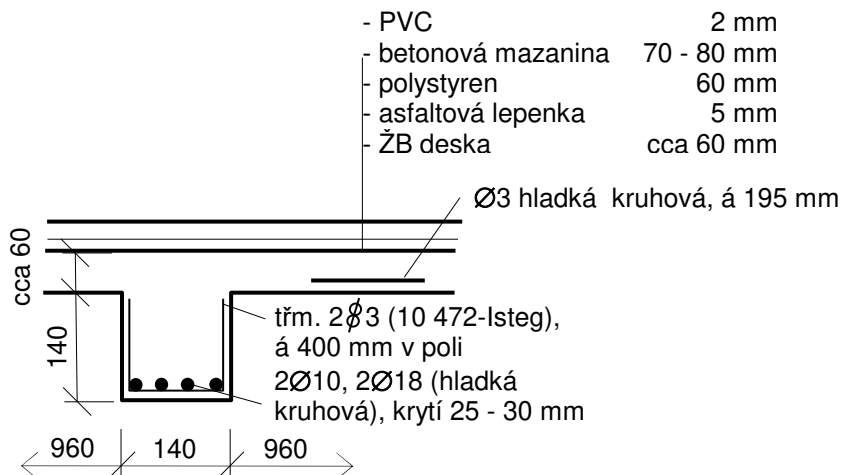
A1 ŽB trám nad 1.PP, foto č.22, 23

Použité výztuže typu Isteg jsou tvořeny vždy dvěma stočenými profily, námi uváděný průměr se tedy týká vždy jen jednotlivého výztužného drátu, foto č.22, 25.

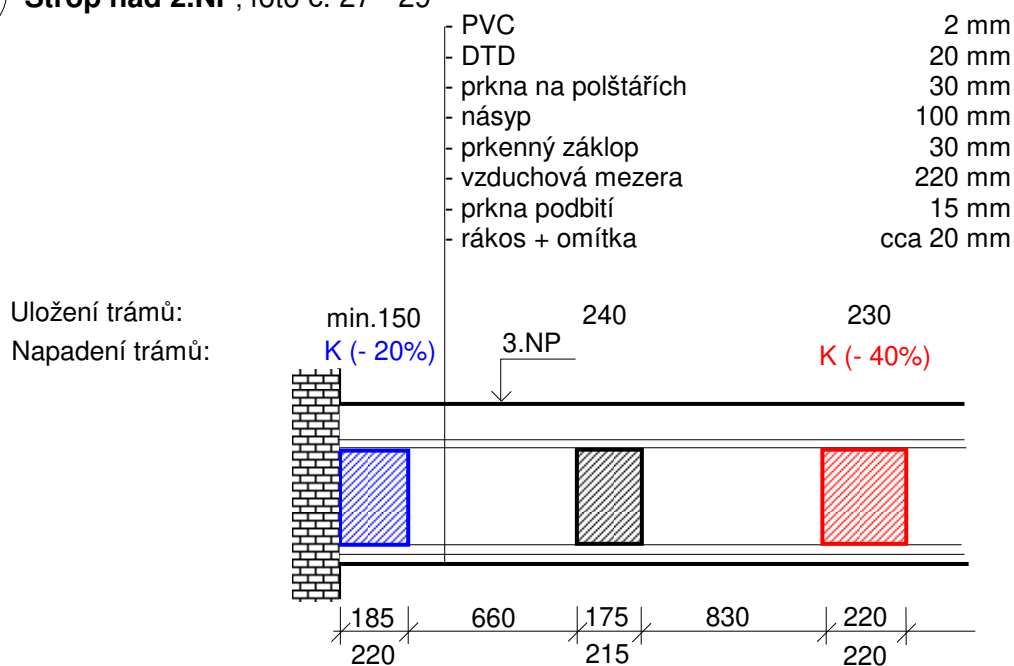
V2 Strop nad 2.NP, foto č. 27 - 29

Poznámka: Prostřední trám na schématu je oslaben zářezy od dřívějšího použití, foto č.29

- Pokud nedojde k jejich přetížení, lze i nadále využívat ŽB trémové a deskové stropy v 1.PP i v patrech výše.
- Dřevěné stropní konstrukce v užívaných podlažích lze i nadále používat. Na zvážení dáváme jejich zesílení např. spřažením s novou ŽB deskou, která zvýší jejich únosnost a eliminuje chvění dřevěných stropů.
- V půdním prostoru doporučujeme při případné rekonstrukci rozkrytí všech stropů a kontrolu stropnic, zejména jejich zazděných zhlaví. Stropní konstrukce pod půdou následně zateplit.
- Pokud by byla realizována půdní vestavba, je velice pravděpodobné, že stávající stropní konstrukce nevyhoví statickému přepočtu, a stropy bude nutno zesílit či provést nové.

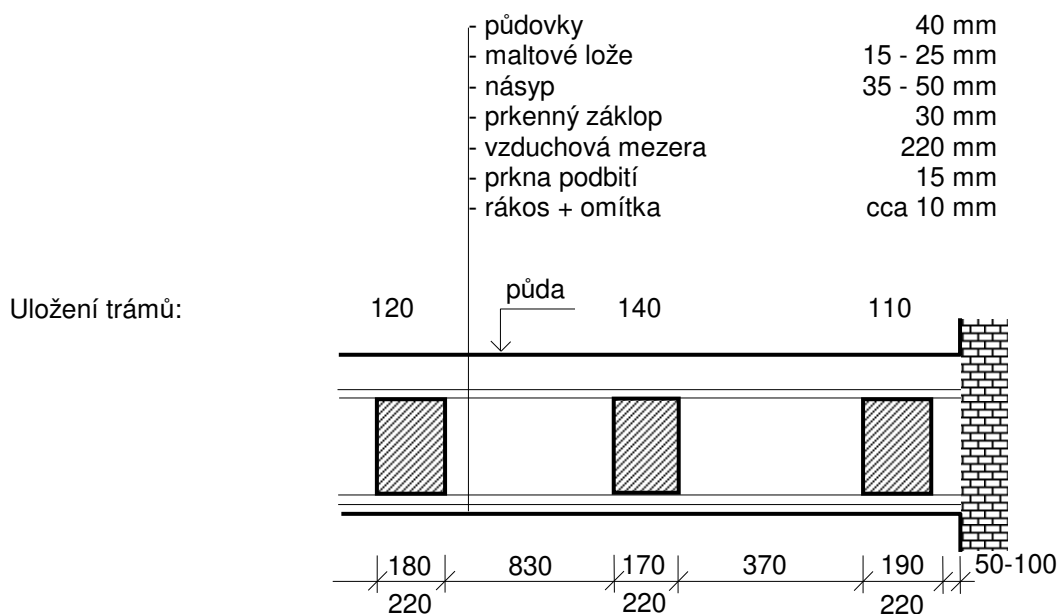
V3 Strop nad 3.NP, foto č. 30

Poznámka: zhlaví trámů jsou obalená v asfaltové lepence.

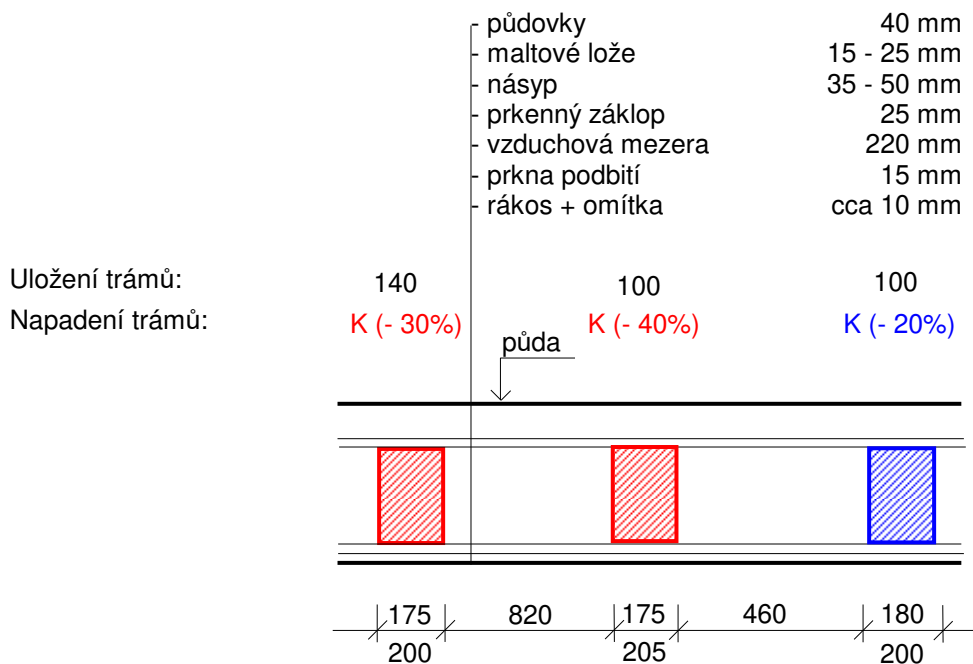
V4 Strop nad 3.NP, foto č. 31 - 33

V provedených sondách bylo zkontrolováno celkem 16 stropnic v místě jejich uložení do zdi-
va. Byly zjištěny 4 stropnice napadené a oslabené v menším rozsahu a 3 stropnice napadené vý-
razněji, foto č.28, 32, 33. Zbývající část stropnic je tedy bez známek napadení dřevokaznými
škůdci.

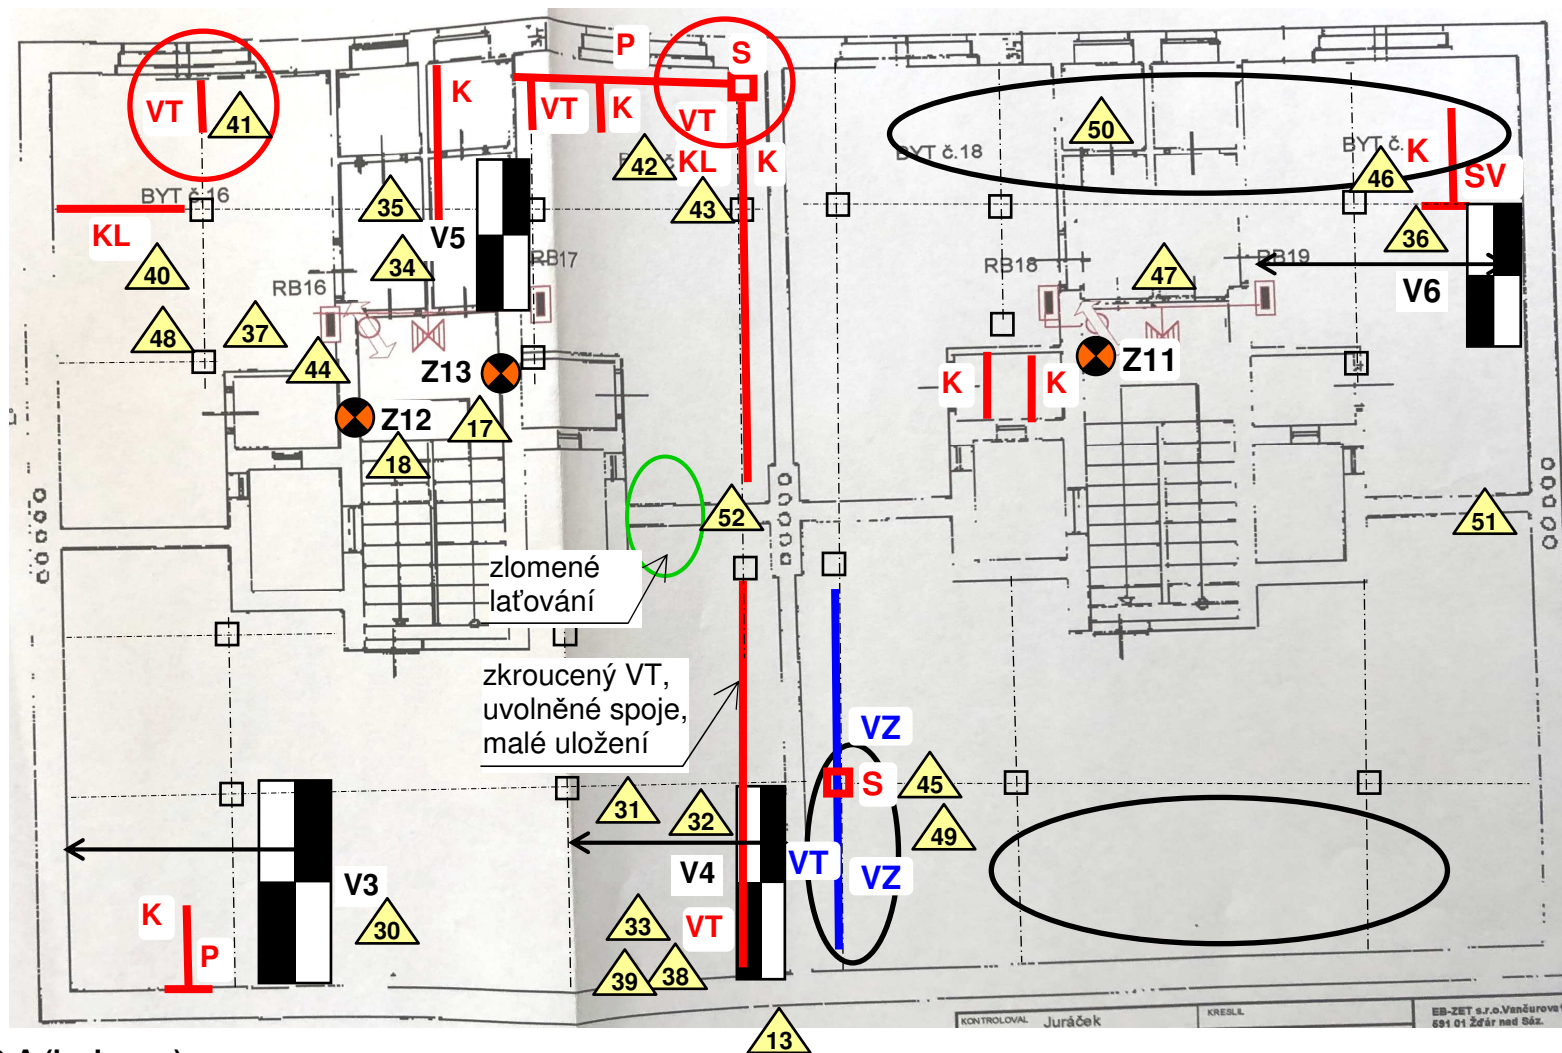
Výkres č.4

Na základě prohlídky lze konstatovat, že se u krovové konstrukce na mnoha místech vyskytují vady a poruchy, které jsou způsobeny především napadením dřevěných prvků dřevokazným hmyzem, v místech dřívějšího zatékání přes bývalou porušenou krytinu i dřevokaznými houbami. Prvky, které jsou oslabeny o cca 10 - 30% průřezové plochy jsou ve výkrese vyznačeny modře, prvky oslabené o více než cca 30% průřezové plochy jsou vyznačeny červeně. Popis zjištěných největších vad a poruch je uveden níže. Umístění vad a poruch je na výkrese č.5, nejvíce poškozené prvky jsou zachyceny i ve fotodokumentaci.

- Zesílení nebo výměnu částečně poškozených prvků nebo jejich částí, které jsou na výkresech vyznačeny modře.
- Ponechané dřevěné prvky krovové konstrukce bude nutno zbavit napadených částí (osekáním), důkladně očistit od starého prachu a v místech největšího napadení naimpregnovat prostředkem s účinností proti dřevokaznému hmyzu i houbám. Impregnaci bude nutno provést i u nového řeziva použitého při sanaci.
