PŘÍRODNÍ HŘIŠTĚ MŠ U HUMPOLKY - PRACOVNÍŠTĚ KVĚTNICKÁ						
název výkresu	ARCHITEKTONICKÁ SITUACE	část	C - Situace	stupeň	DPS	měřítko 1:250 datum Prosinec 2017
objednatel	Město Tišnov nám. Míru 111, 666 19 Tišnov	zodpovědný projektant	Ing. arch. Zdeněk Hirnšál	kreslil Ing. Radek Otevřel, Ph.D.		
zhotovitel	Ing. Radek Otevřel Dunajská 162/37, 625 00 Brno	kotroloval	Ing. Eva Doležalová Ing. Radek Otevřel, Ph.D.	číslo výkresu 04

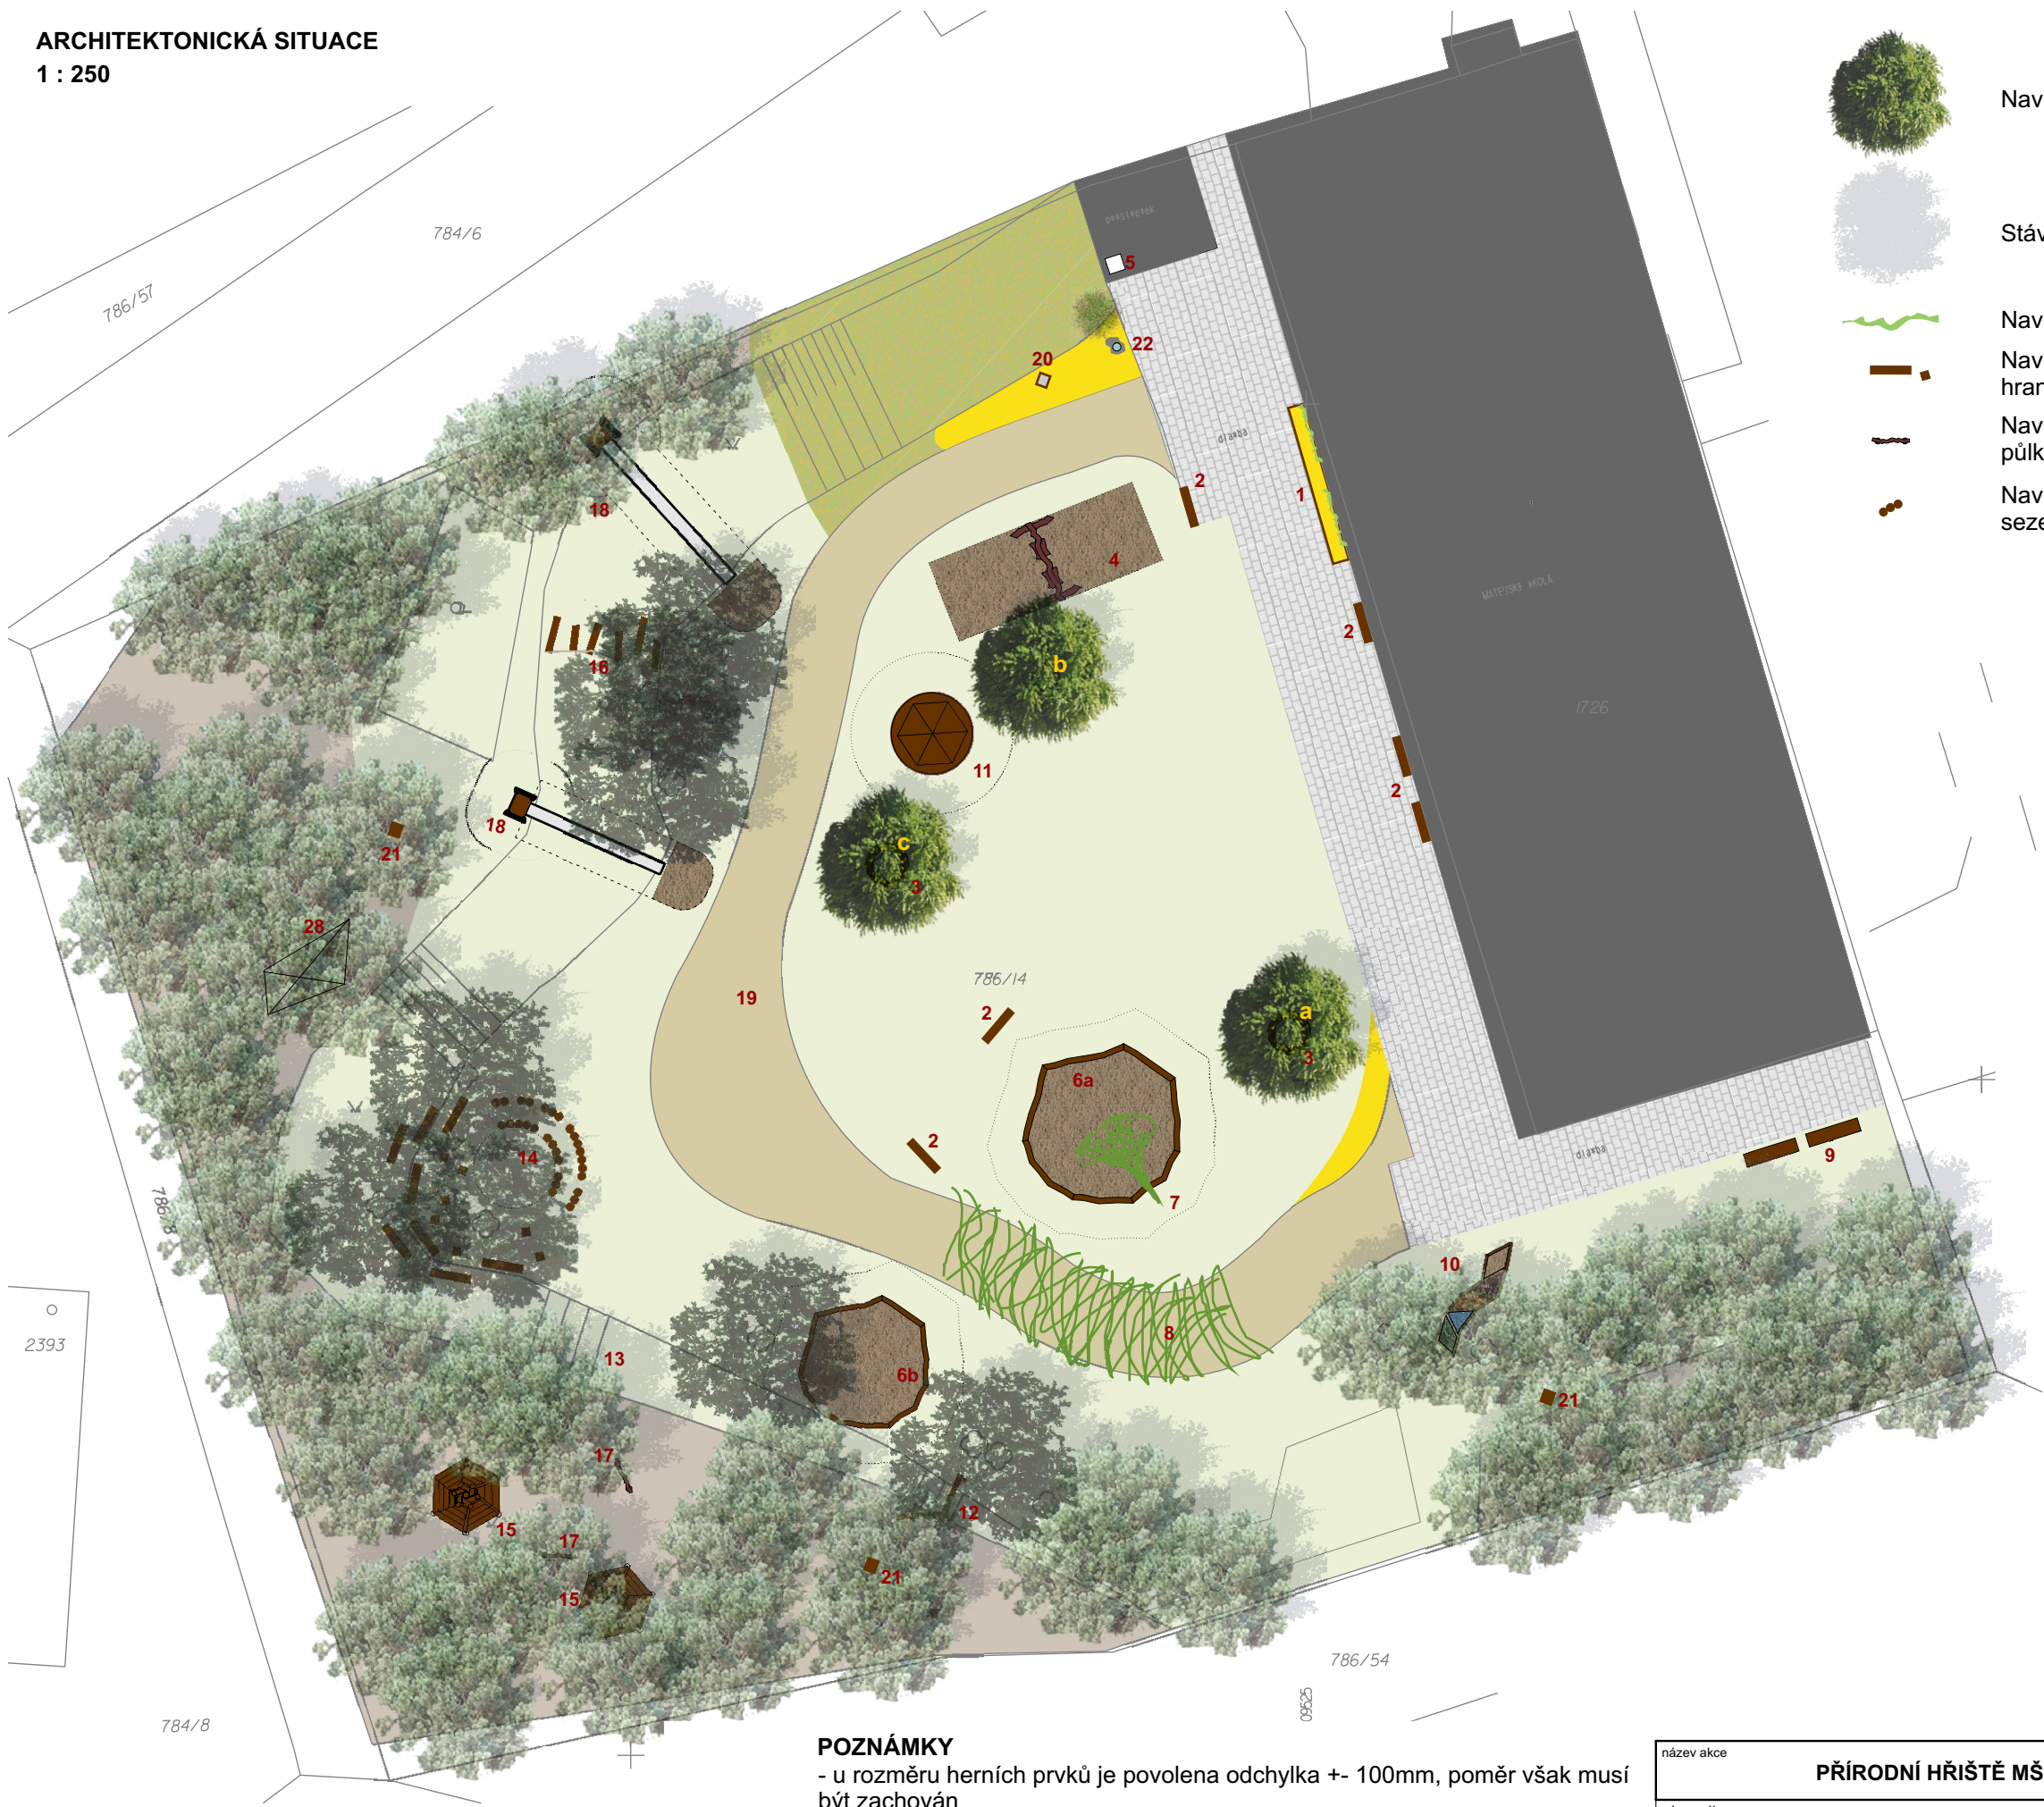
- NAVRŽENÉ HERNÍ PRVKY**
- 1 Vyvýšený bylinkový záhon s popínavkou
 - 2 Lavička (dřevěný hranol)
 - 3 Lavička okolo stromu (šestihran)
 - 4 Závěsná houpačka
 - 5 Sklad přírodnin
 - 6a Pískoviště větší
 - 6b Pískoviště menší
 - 7 Vrbový slunečník
 - 8 Vrbový tunel
 - 9 Stojan na kola a koloběžky
 - 10 Hmatový chodník
 - 11 Kolotoč
 - 12 Klády se zářezy a lanem (žebřík)
 - 13 Svah na sáňkování
 - 14 Venkovní učebna
 - 15 Dřevěný přístřešek malý
 - 16 Dřevěné schody - klády ke skluzavce
 - 17 Lavice přírodní
 - 18 Svahová skluzavka
 - 19 Cesta pro koloběžky (mlatový povrch)
 - 20 Krmítko pro ptáky
 - 21 Ptačí budka
 - 22 Ptačí pítko
 - 23 Lanová prolézačka
- NAVRŽENÉ DŘEVINY**
- a okrasná jabloň /*Malus cv.*/
 - b jeřáb ptačí /*Sorbus aucuparia*/
 - c dřín obecný /*Cornus mas*/
